**GESTÃO PATRIMONIAL NAS VÁRIAS ÁREAS  
DE ACTUAÇÃO NO PALÁCIO NACIONAL DE  
MAFRA**

Relatório de Estágio orientado pelo Professor Doutor Fernando Grilo,  
especialmente elaborado para a obtenção do grau de Mestre em História  
da Arte e Património.

2019

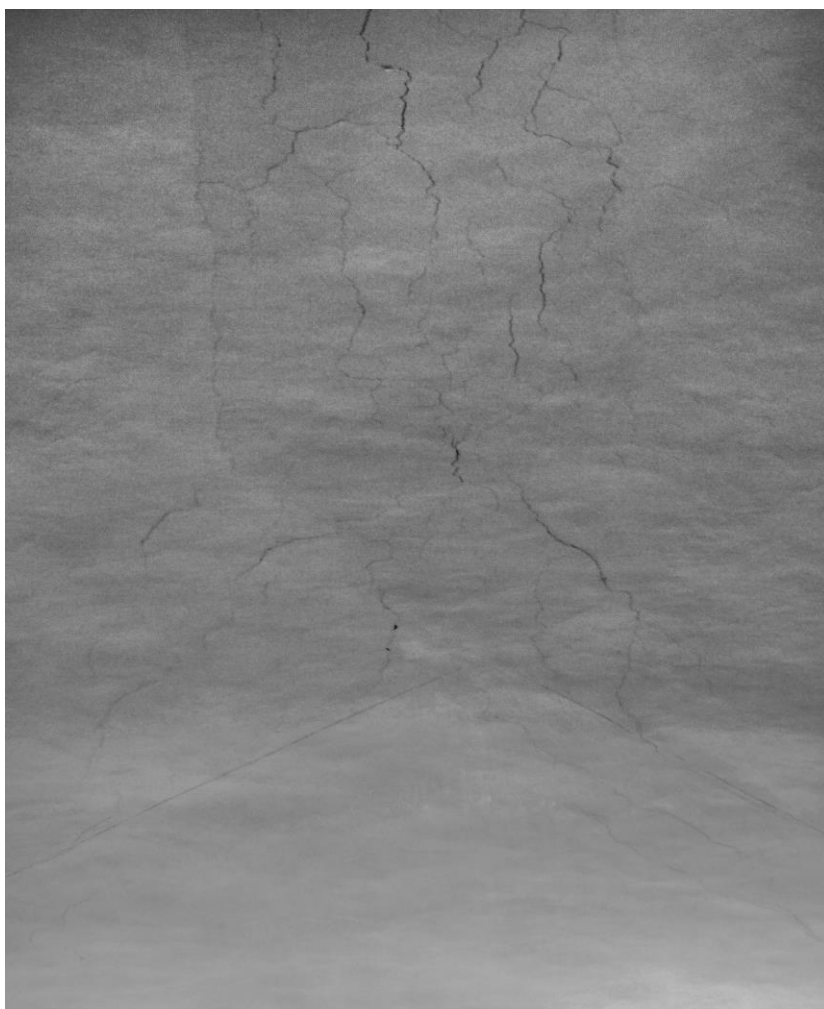
Durante esta fase do relatório observei certas fissuras no quarto do enfermeiro e do cozinheiro (seguindo o percurso expositivo localiza-se, após o núcleo de Arte Sacra), que percorriam toda a abóbada. Ao discutir a situação com o Dr. Sérgio Gorjão, foi-me aconselhado disponibilizar imediatamente os dados à direcção, para se iniciar um estudo à gravidade do problema, devido a esta sala ser adjacente a onde será o local para a criação de uma *carangue-jola* ou *Vae-vem*<sup>26</sup>.

**Fig. 5** - Tecto. Quarto do enfermeiro e do cozinheiro - Fotografia de alto contraste. (PLM)

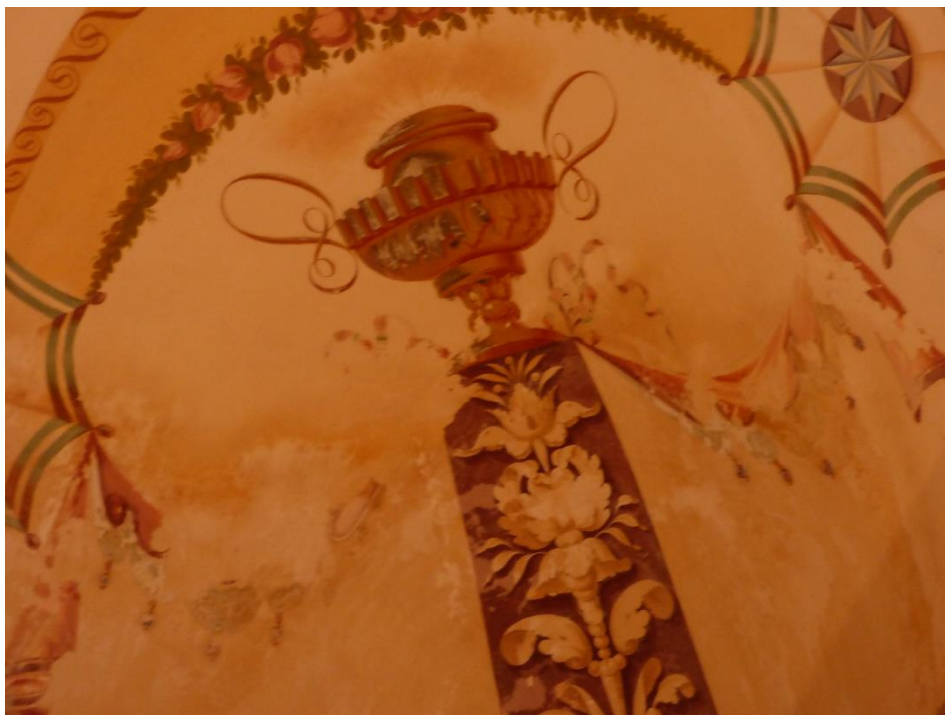
**Fig. 6** - Torreão Norte, perda da camada cromática, foi feita a comparação com imagens similares de 2016 e 2017 e notou-se uma visível e contínua perda cromática com novas manchas de humidade. (PLM)

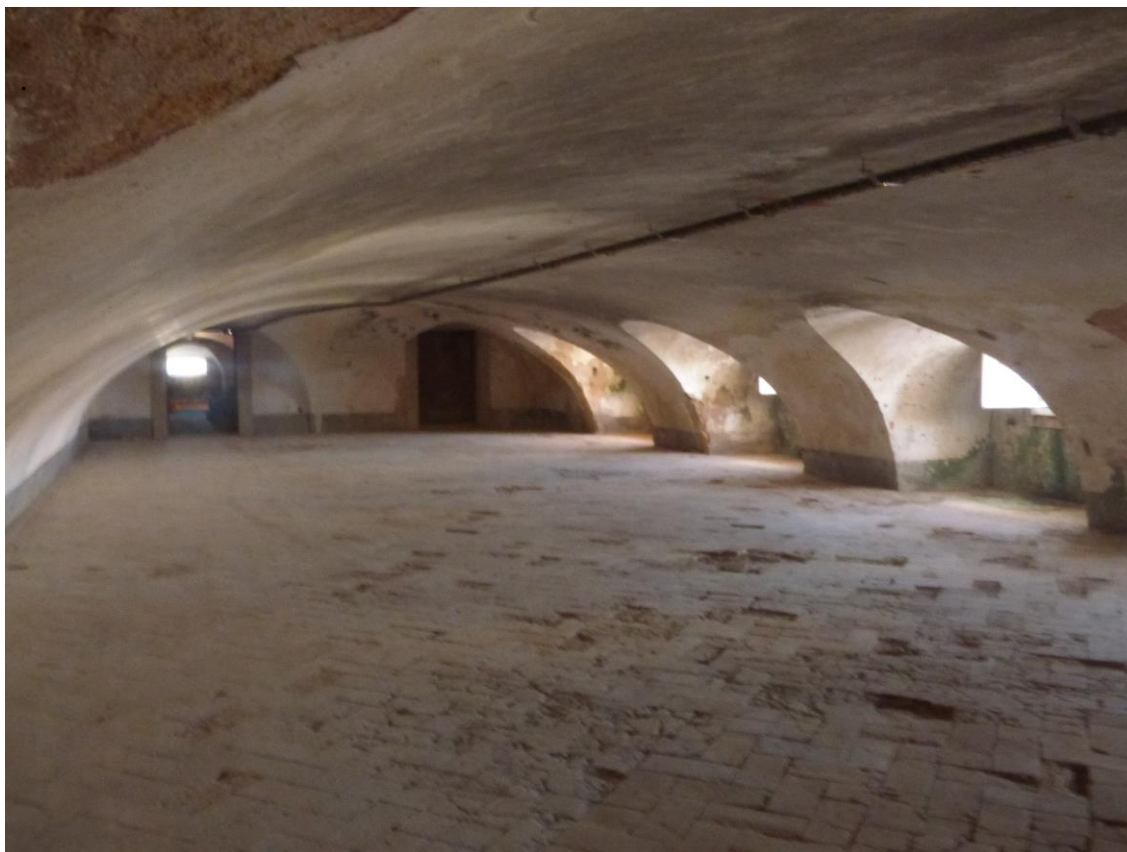
**Fig.7** - Mezanino, torreão Sul. Marcas de humidade em todas as zonas das janelas, infiltrações orgânicas e tijoleira degradada. (PLM)

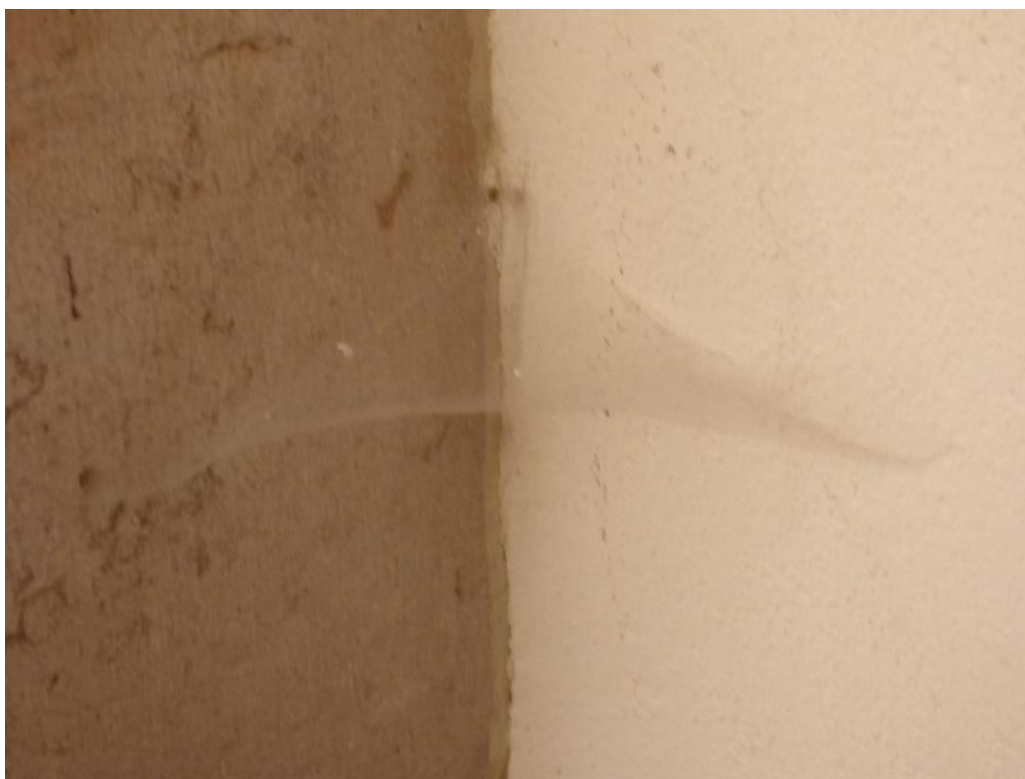
**Fig. 16** – Teia de aranha num dos cantos da última janela do núcleo de arte sacra.<sup>62</sup> (PLM)

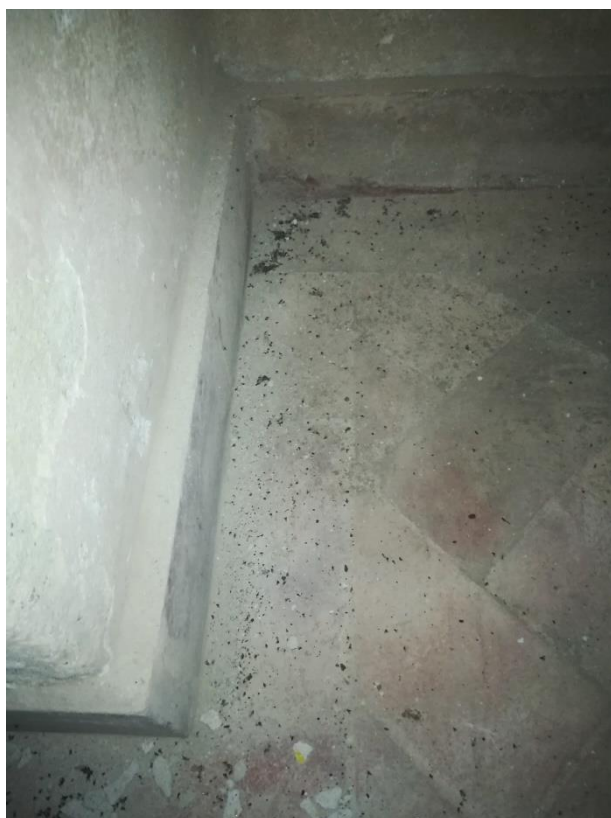
**Fig.24** - MEC, os pontos negros são uma infestação de insectos mortos, localizada numa das salas, onde existe uma das lareiras/chaminé com ligação aos andares superiores. (PLM)

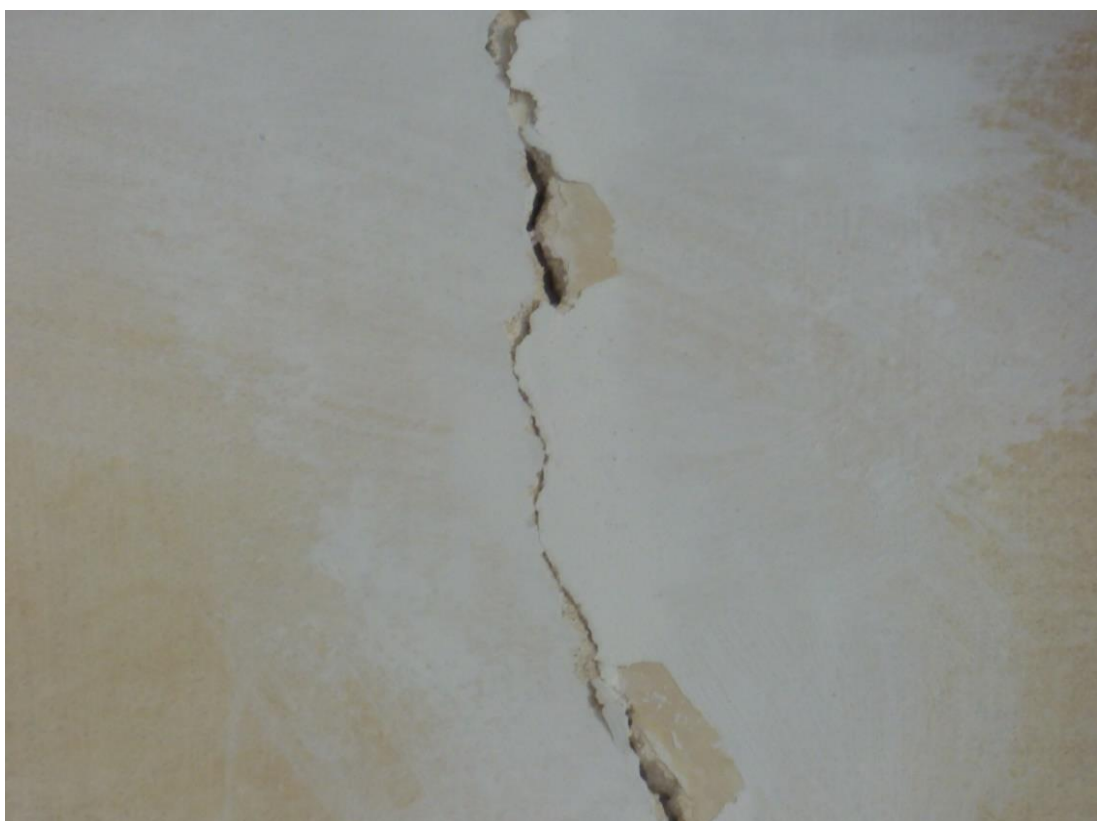
**Fig. 6** – Pormenor da fissura, cozinha. (PLM)

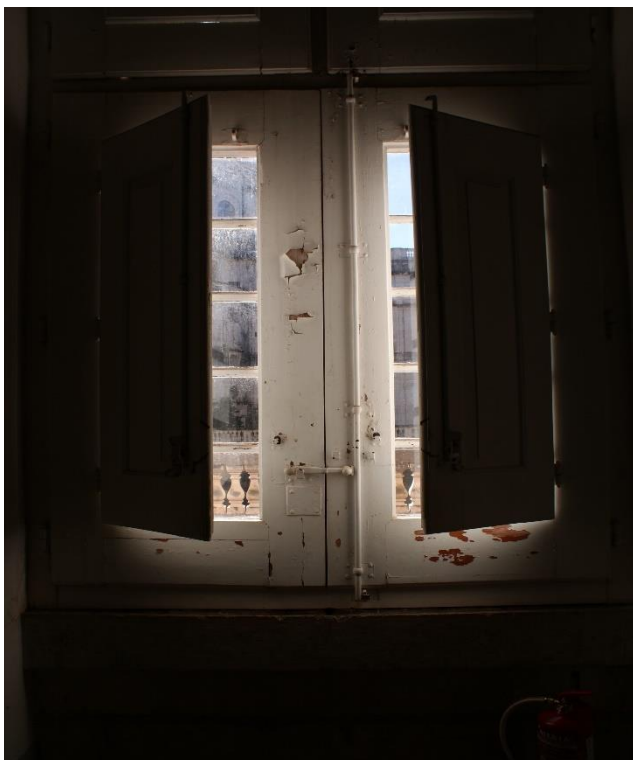
**Fig. 7** – Corredor para a botica. Danos em janela, com perda de matéria. (PLM)

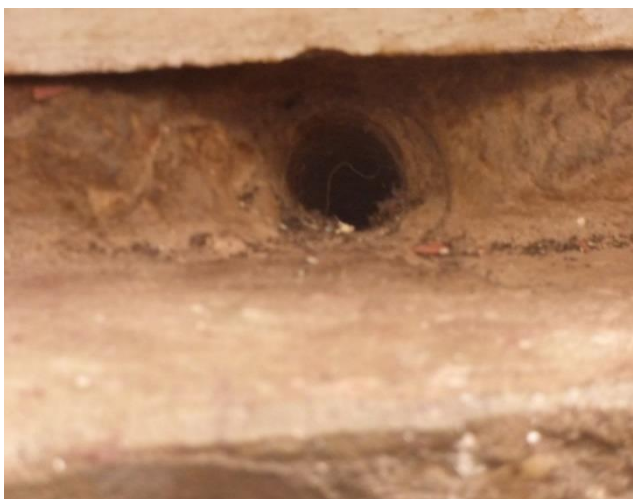
**Fig. 8** – Pormenor, escoador de janela.<sup>84</sup> (PLM)

<sup>84</sup> As janelas contêm um sistema de filtração de águas que eventualmente pudessem entrar. Existem muitas que tem estes sistemas entupidos ou fechados, mesmo que, não seja aconselhável a entrada de águas devido ao aumento dos níveis de humidade relativa, o entupimento destes sistemas pode criar danos muito superiores.

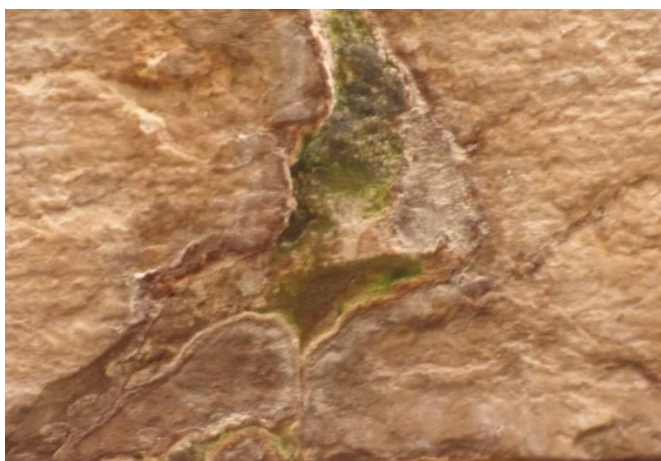
**Fig. 9** – Pormenor, criação de matéria orgânica. (PLM)

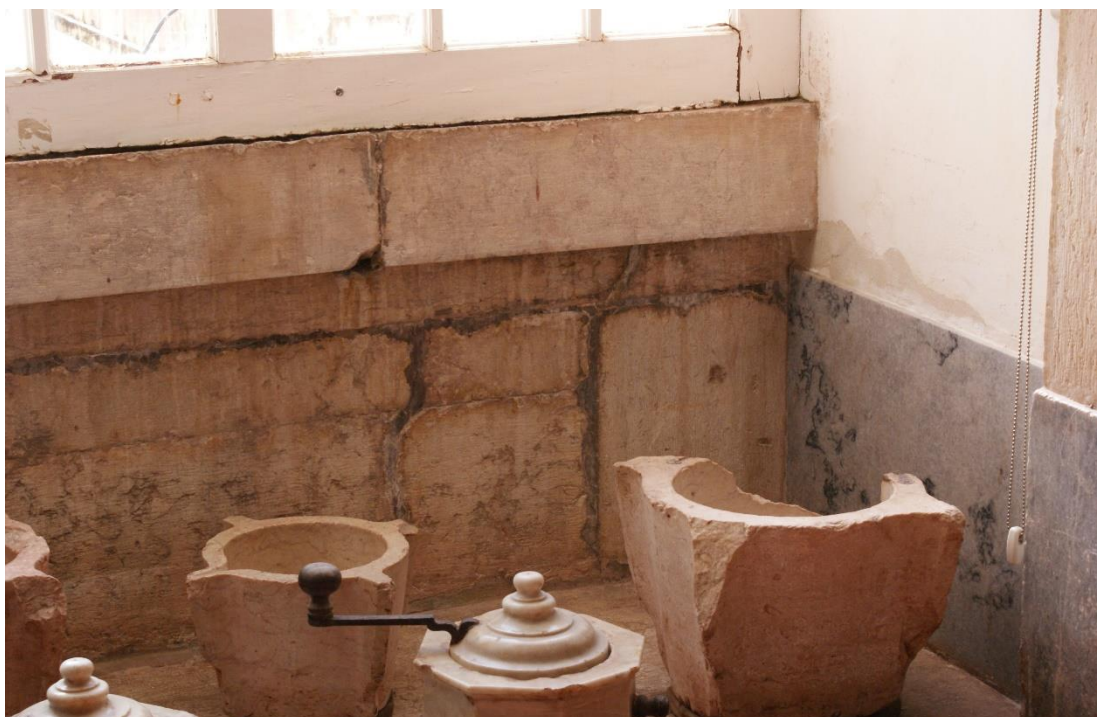
**Fig. 10** – Botica, escombros e infiltração na janela. (PLM)

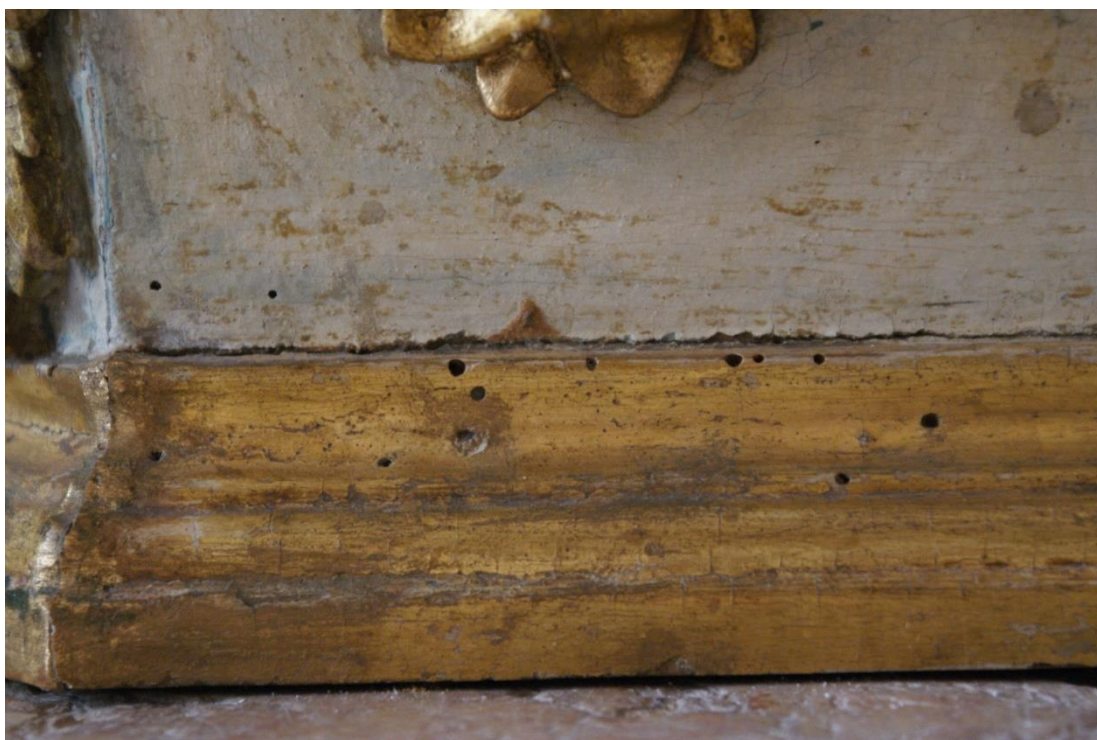
**Fig. 11** – Botica, vestígios de xilófagos (não activa). (PLM)

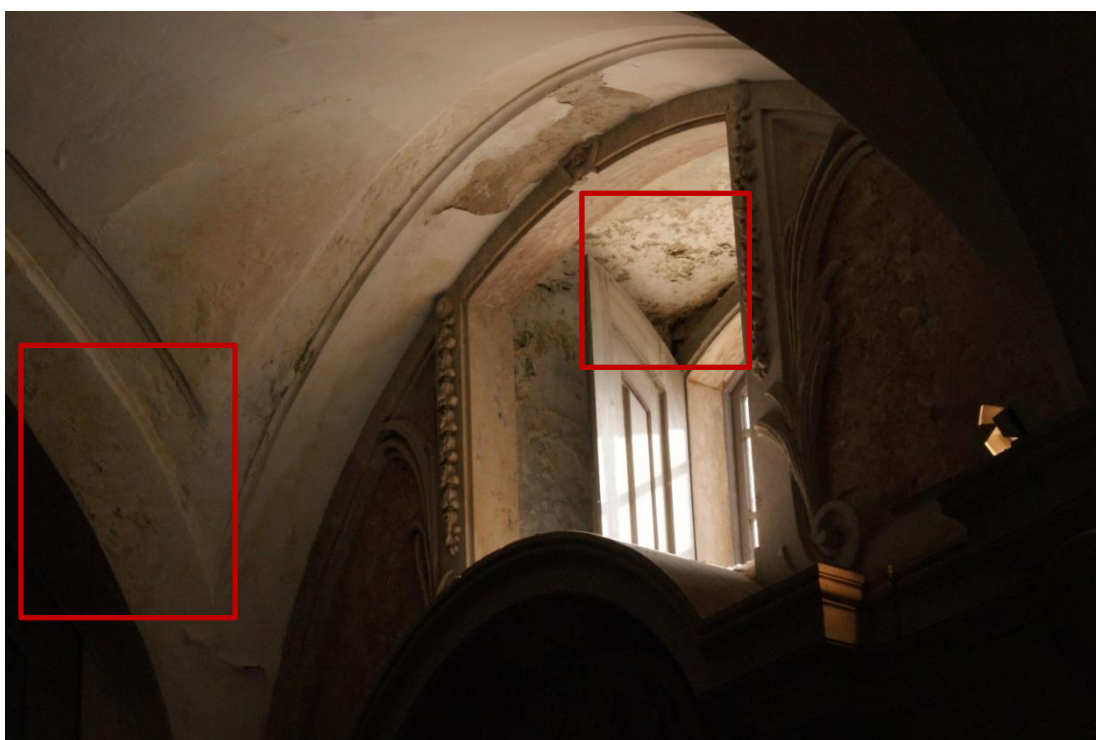
**Fig. 13** – Enfermaria / Hospital, última janela. Visível infiltração que prossegue em todo o comprimento da parede. (PLM)

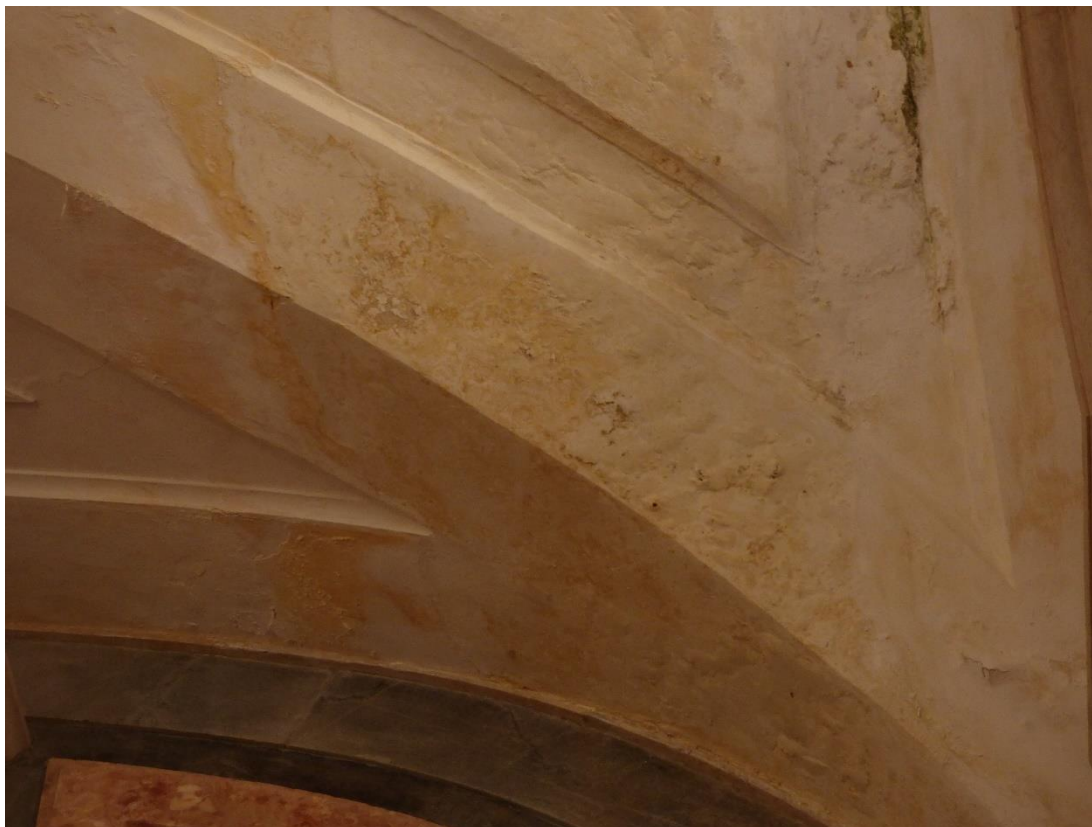
**Fig. 14** - Pormenor, Enfermaria / Hospital, infiltração (degradação e matéria orgânica). (PLM)

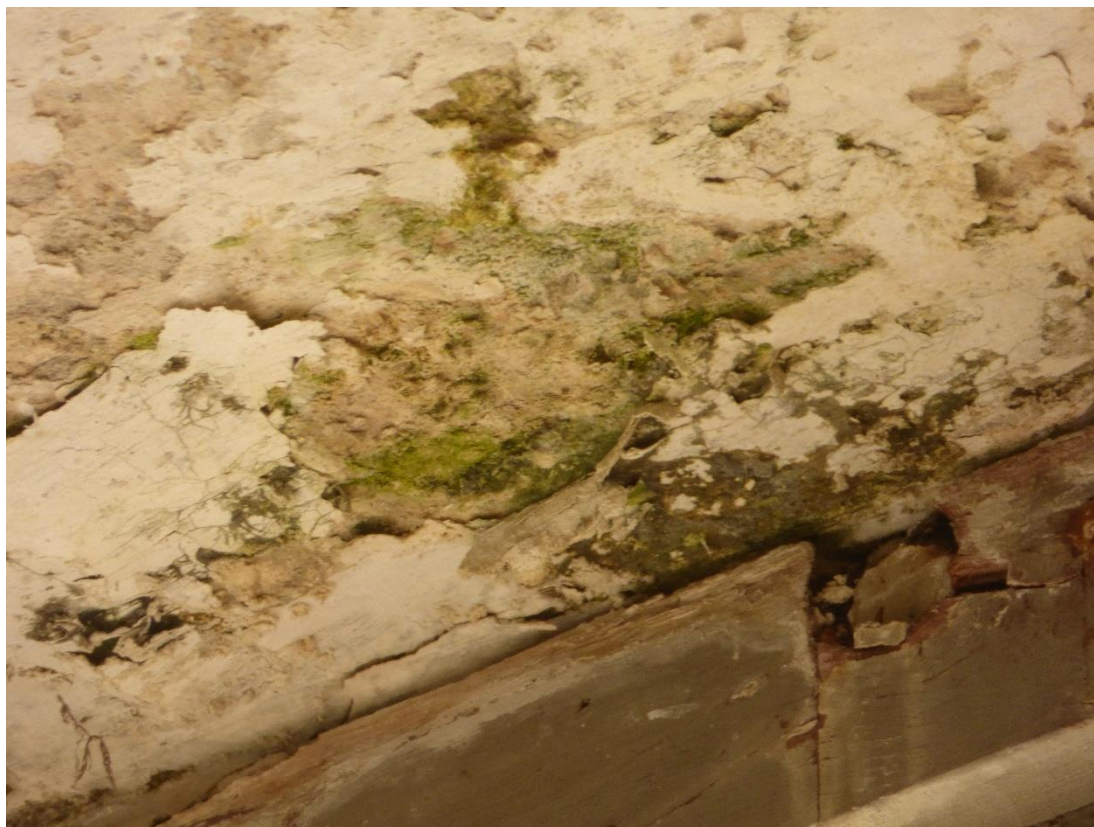
**Fig. 15** – Pormenor. Enfermaria / Hospital, infiltração. (PLM)

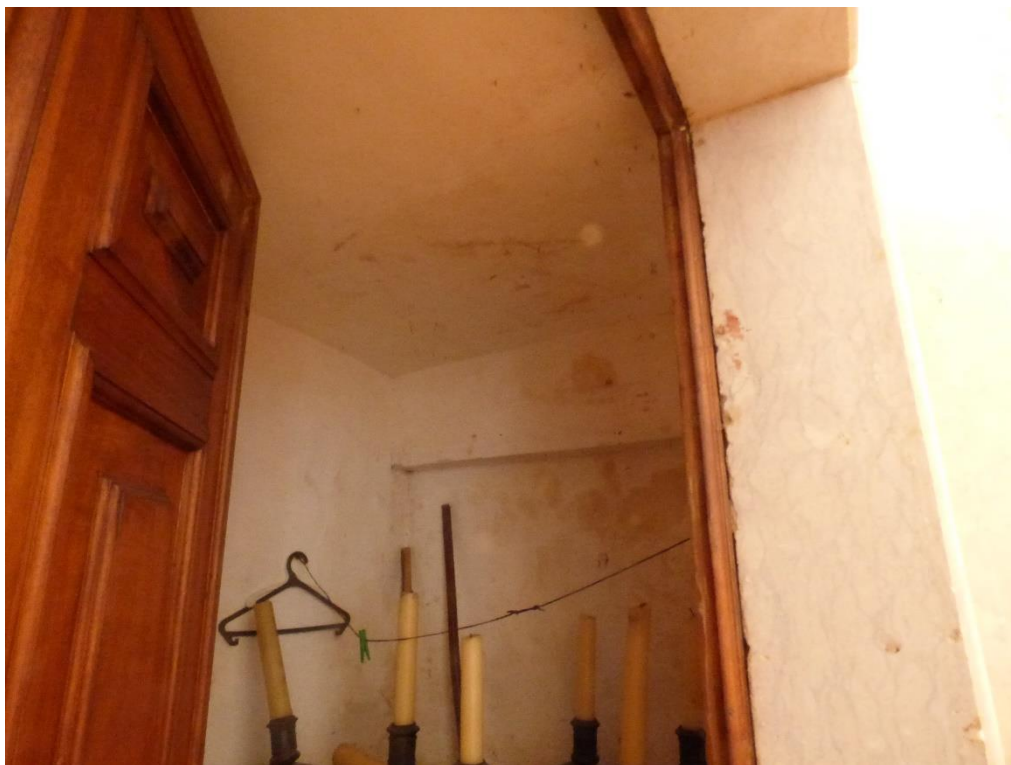
**Fig. 16** - Pequena dispensa por detrás do altar, enfermaria/hospital. Continuação da infiltração já referida. (PLM)

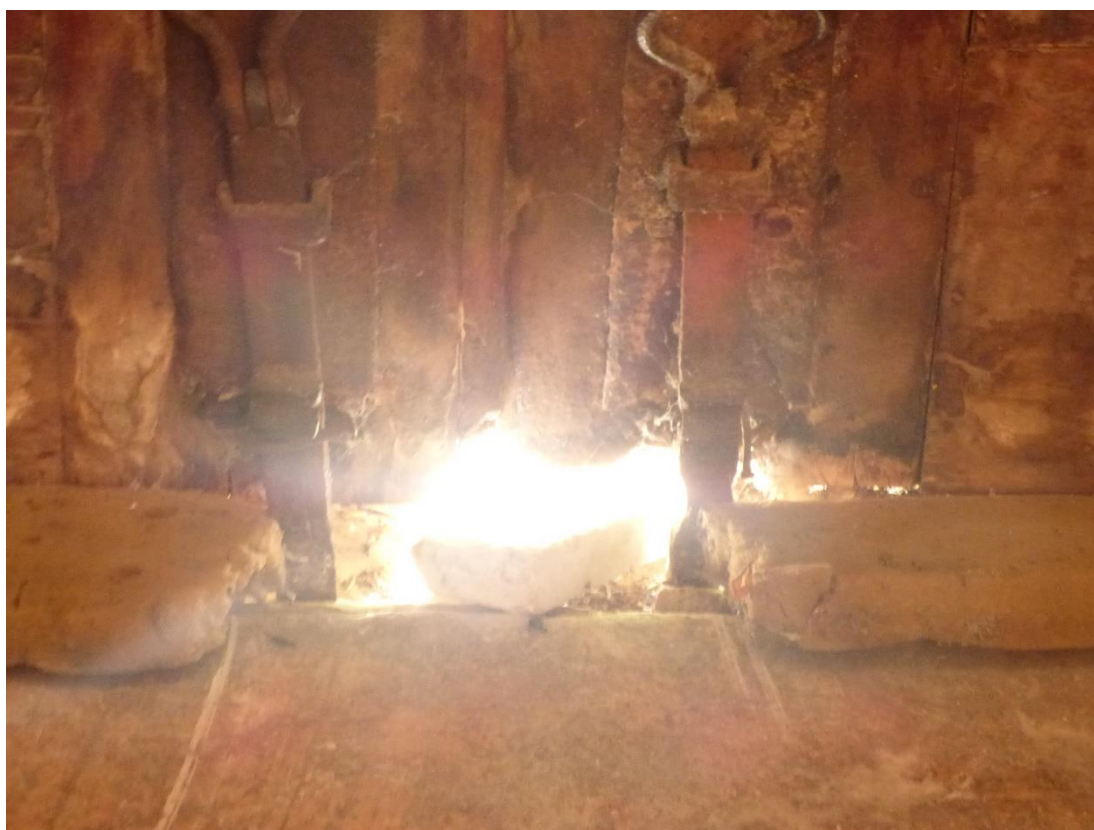
**Fig. 19** – Enfermaria/Hospital, porta para corredor exterior, com um “orifício” na parte inferior. (PLM)

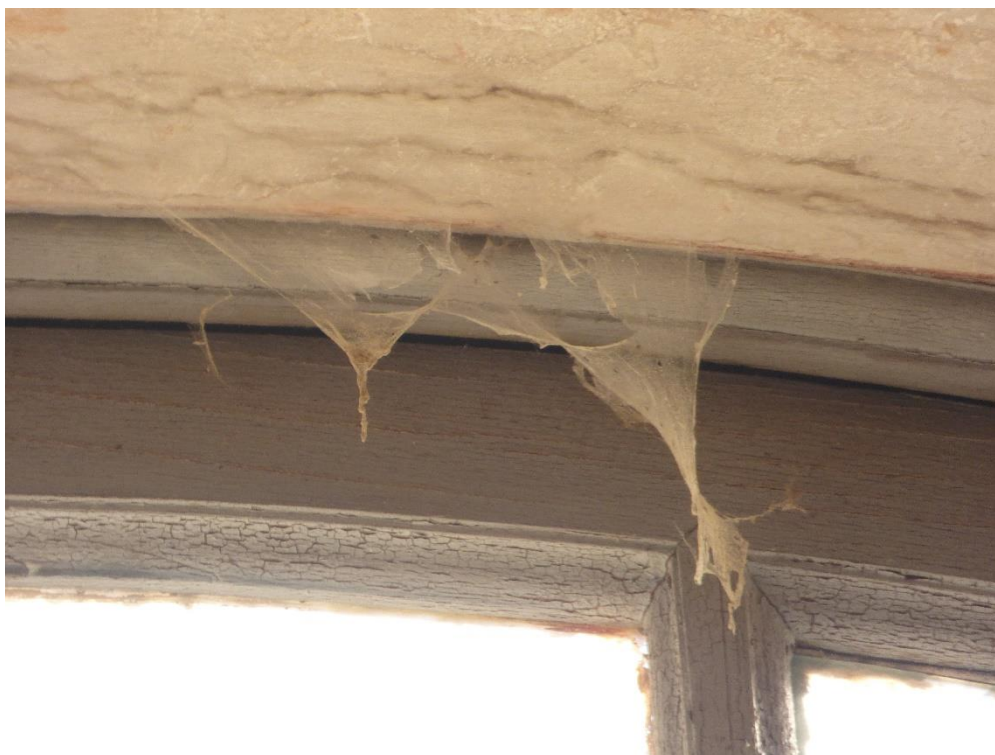
**Fig. 20** – Enfermaria/Hospital. Antiga teia de aranha sobre a janela.<sup>86</sup>  
(PLM)

<sup>86</sup> Este é um dos exemplos de fácil resolução, mas que impacta a linguagem estética do palácio.

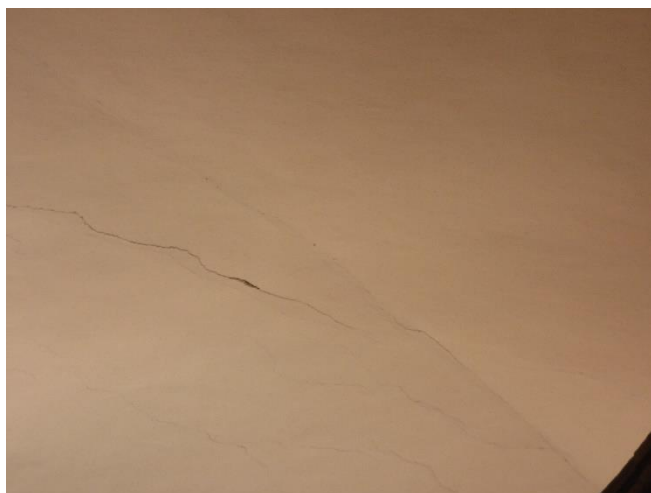
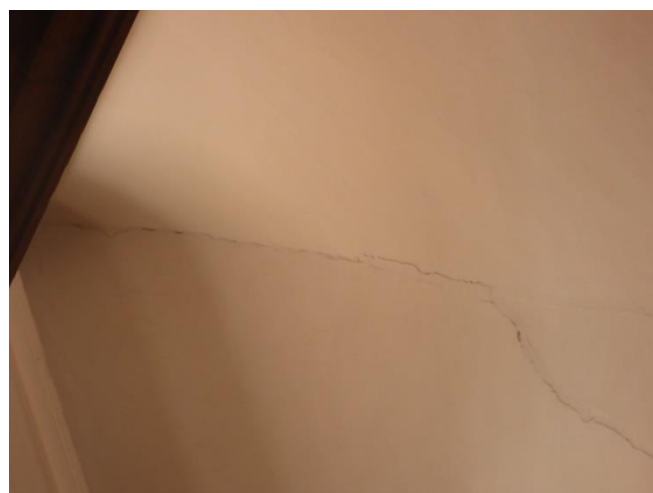
**Fig.21/22** – Quartos do cozinheiro e enfermeiro. Fissuras em toda a abóbada, ramificando-se para os quatro cantos. (PLM)

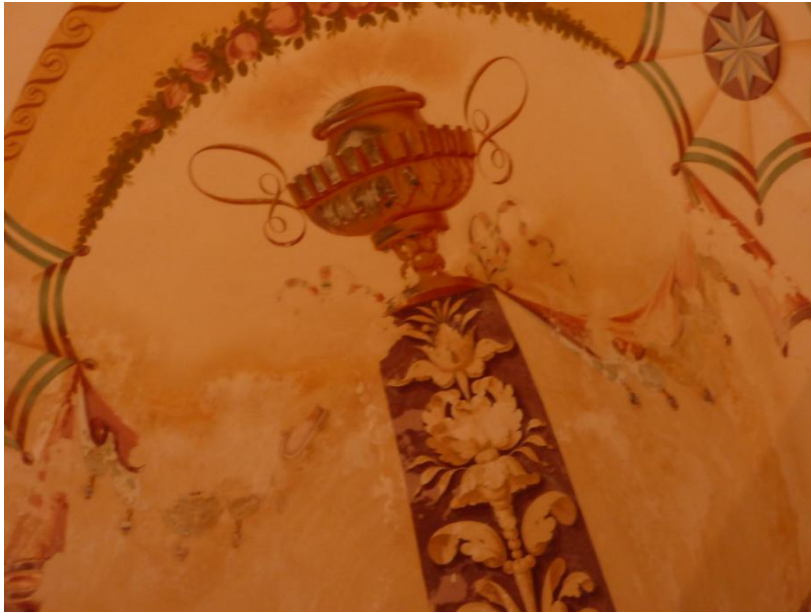
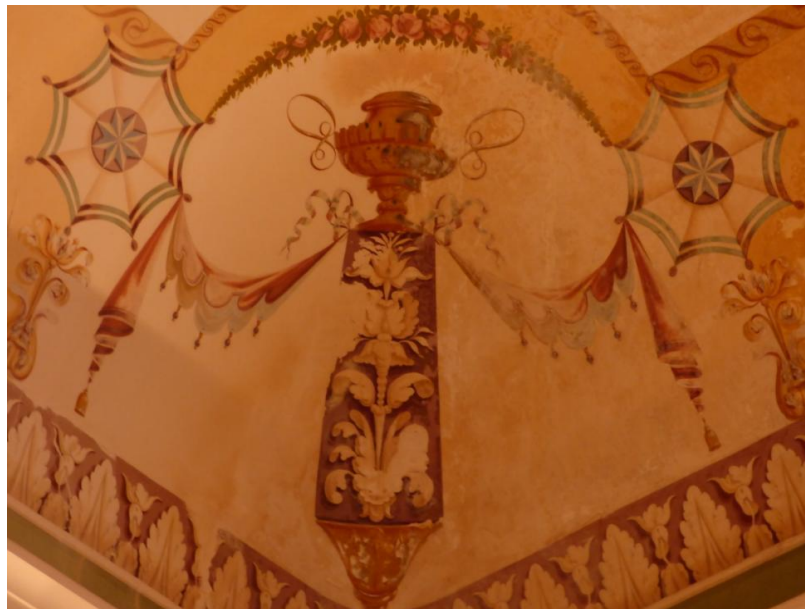
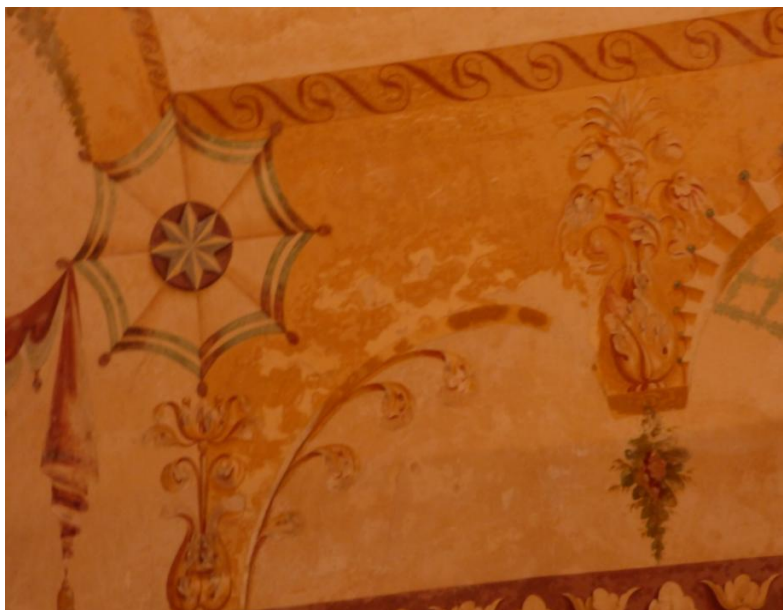
**Figs. 25/26/27** – Torreão Norte, perda de camada pictórica devido a infiltração. Observa-se uma sistemática degradação. (Foi feita a comparação com imagens mais antigas).

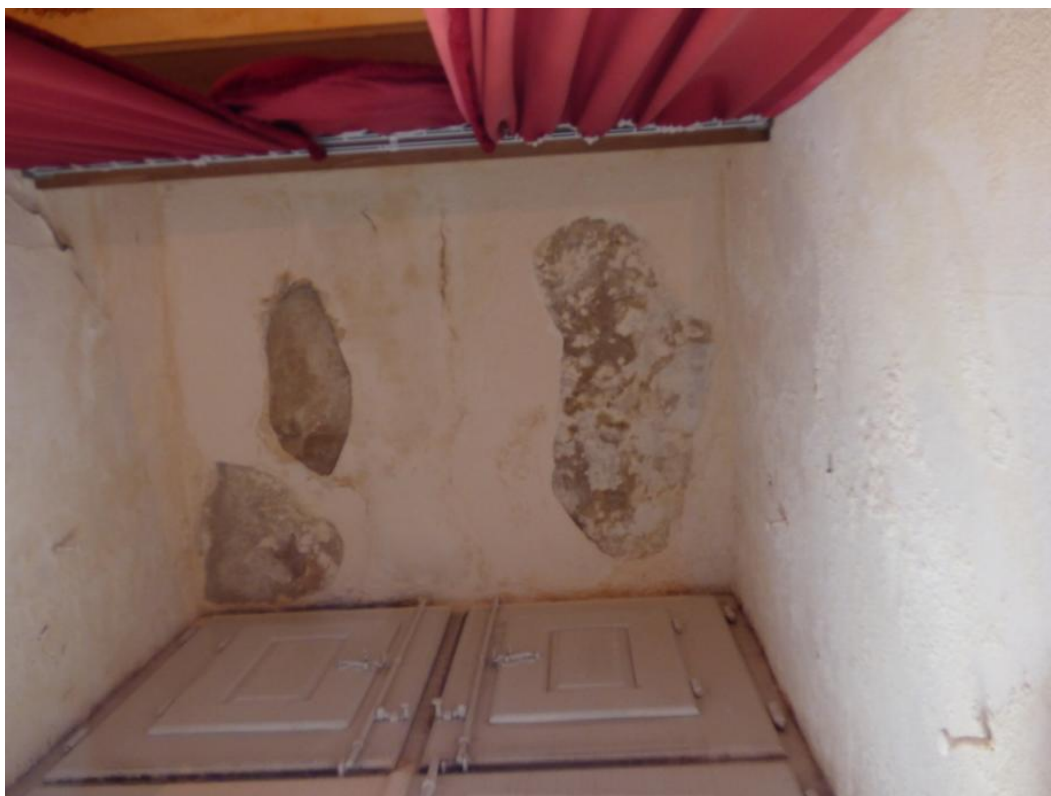
**Fig. 28** – Torreão Norte, infiltrações nos nichos das janelas. (PLM)

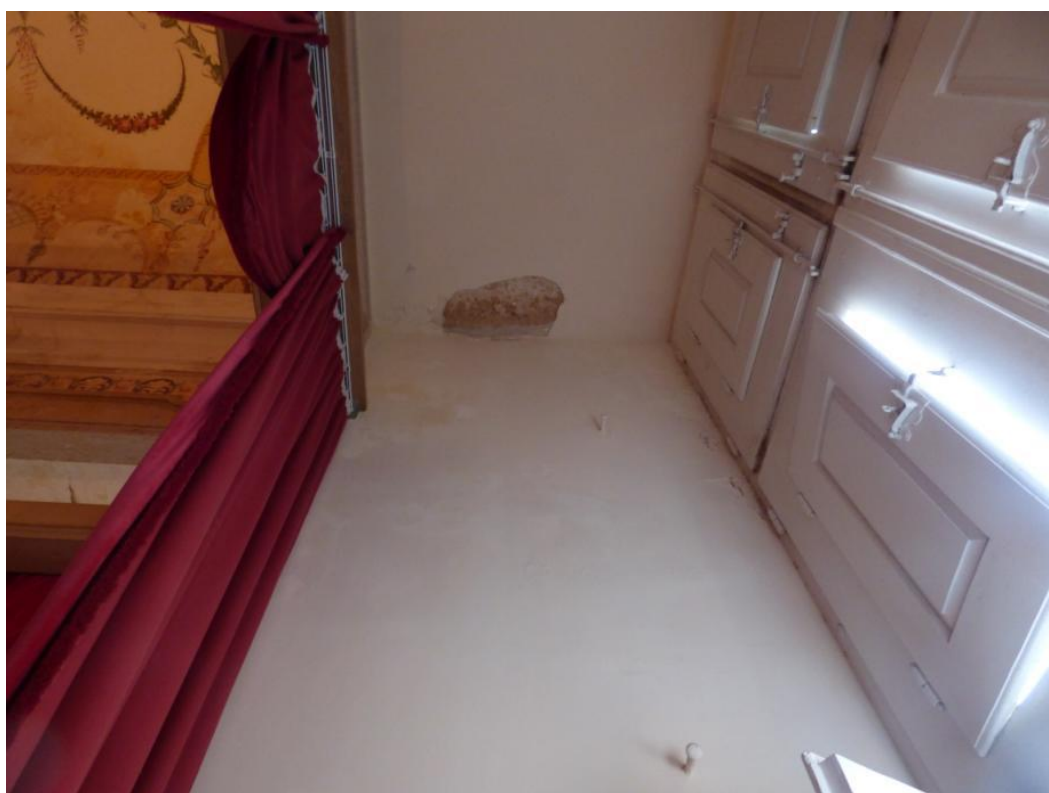
**Fig. 29** – Torreão Norte, infiltrações nos nichos das janelas. (PLM)

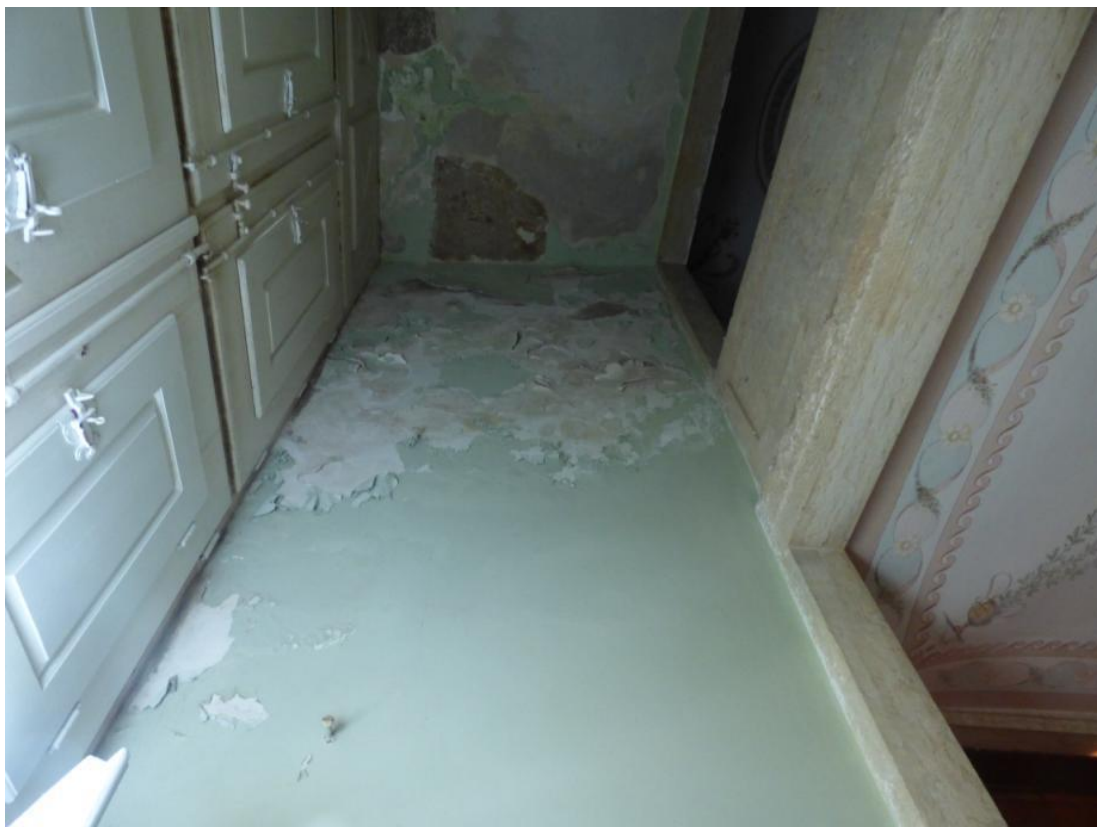
**Fig. 30** – Torreão Norte, casa-de-banho, infiltrações em todo o comprimento.  
(PLM)

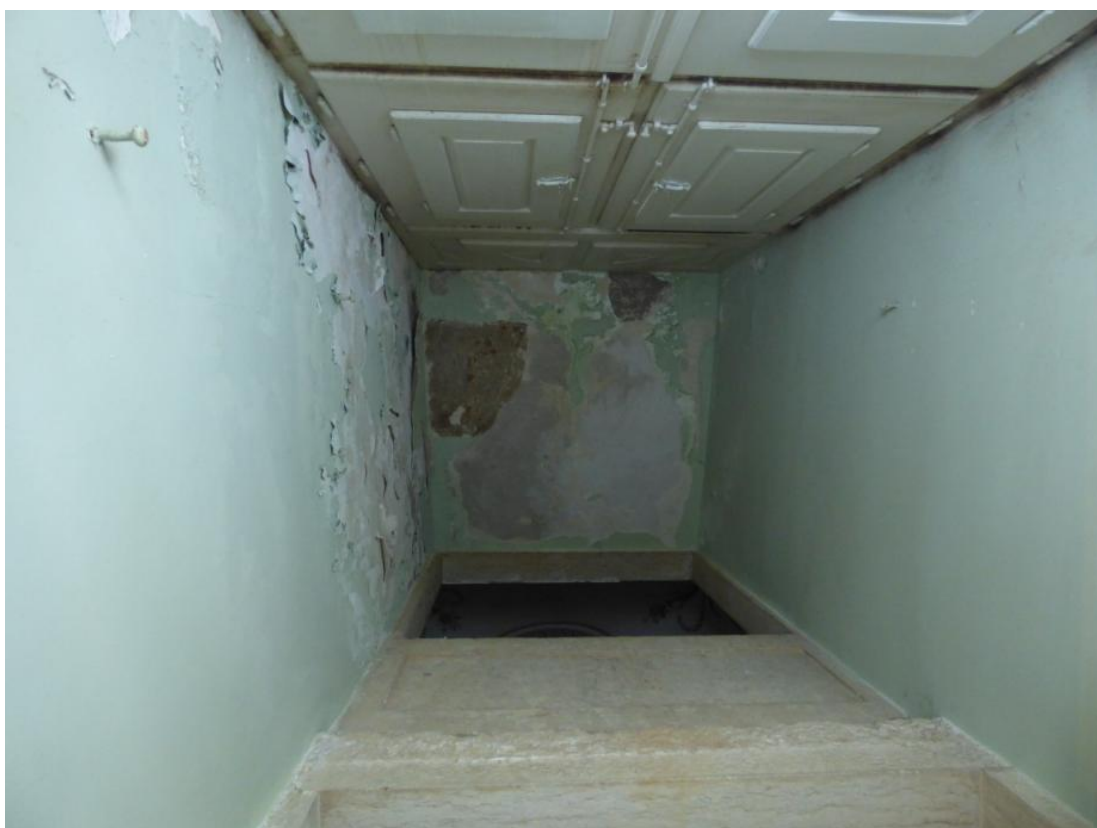
**Fig. 31** – Torreão Norte, casa-de-banho, infiltrações em todo o comprimento.  
(PLM)

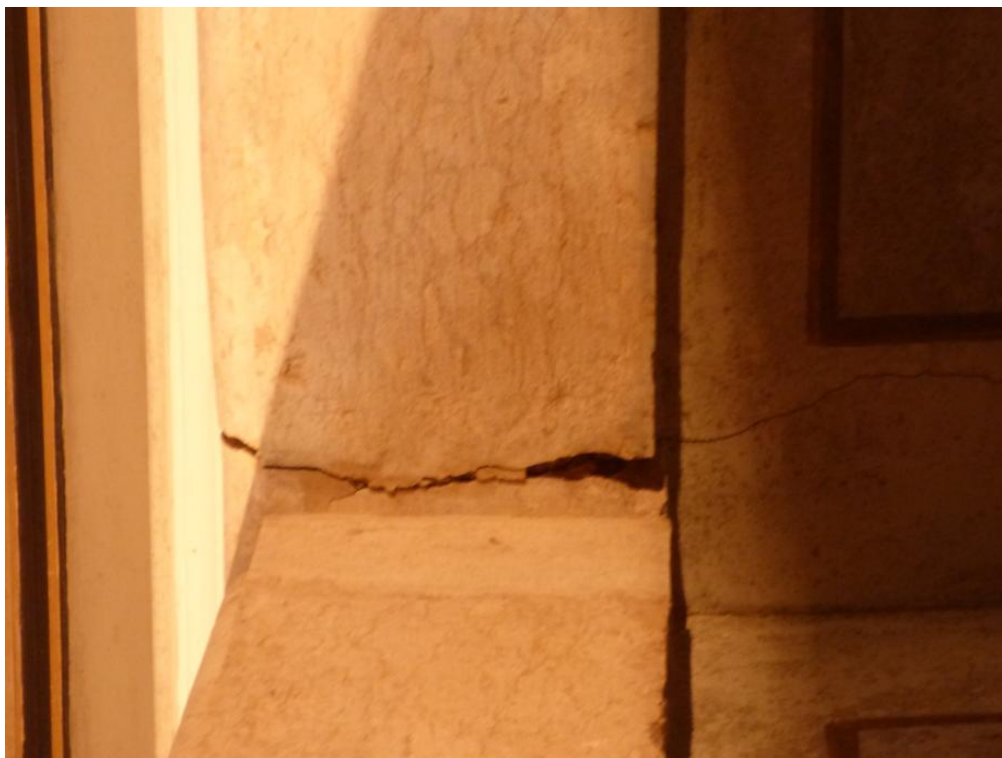
**Fig. 32** - Sala da guarda, fissura que percorre todo o comprimento da verga.  
(PLM)

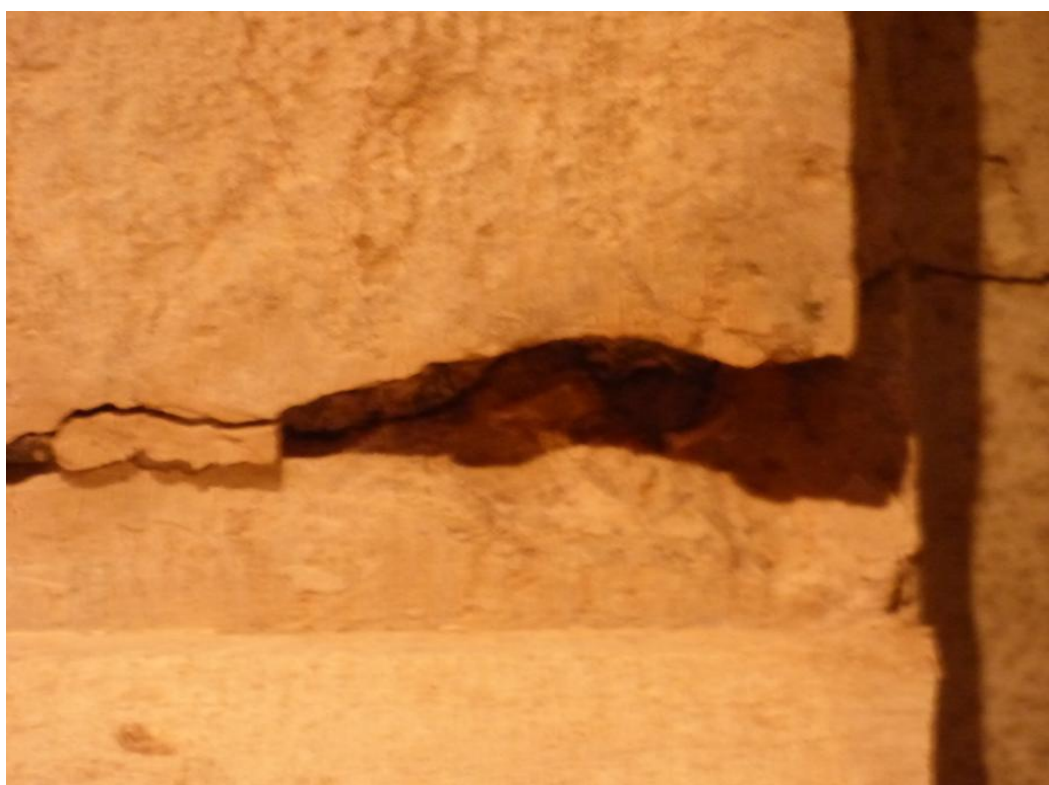
**Fig. 33** – Sala da guarda, pormenor: fissura.  
(PLM)

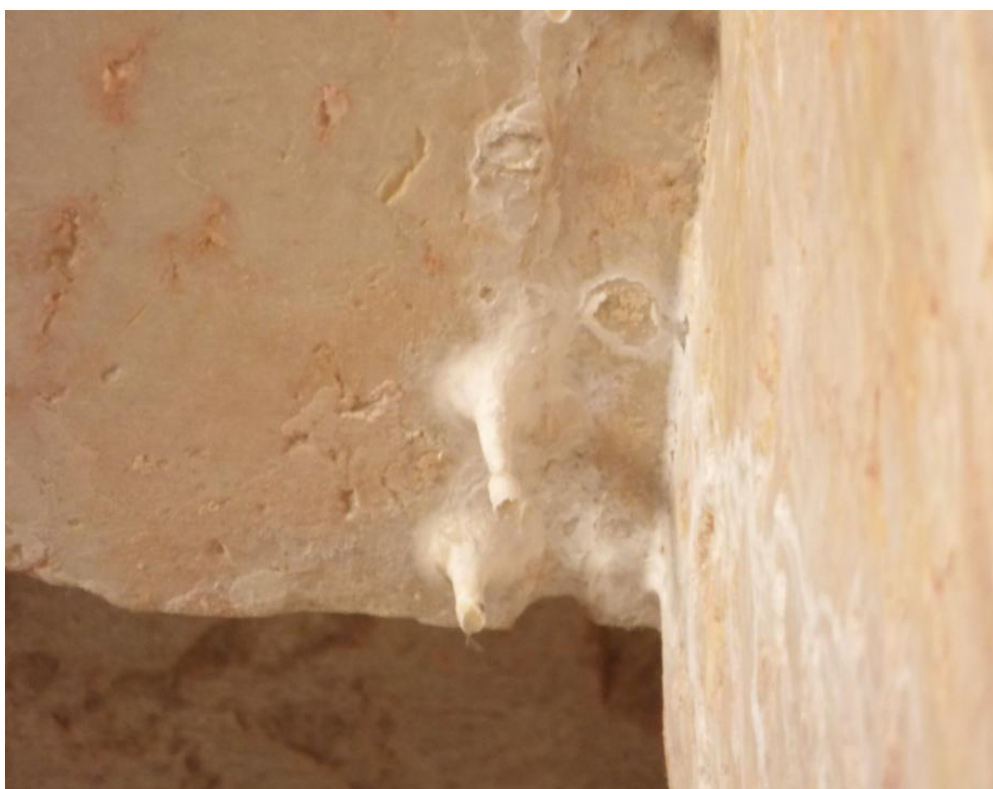
**Fig. 35** - Sala da Bênção, pormenor: criação de estalactite proveniente de infiltração não localizada<sup>89</sup>. (PLM)

<sup>89</sup> Devido à sua grande dimensão, e às infiltrações não partirem necessariamente de um ponto vertical, infiltrando-se entre as brechas da pedra, é difícil perceber o seu ponto de origem.

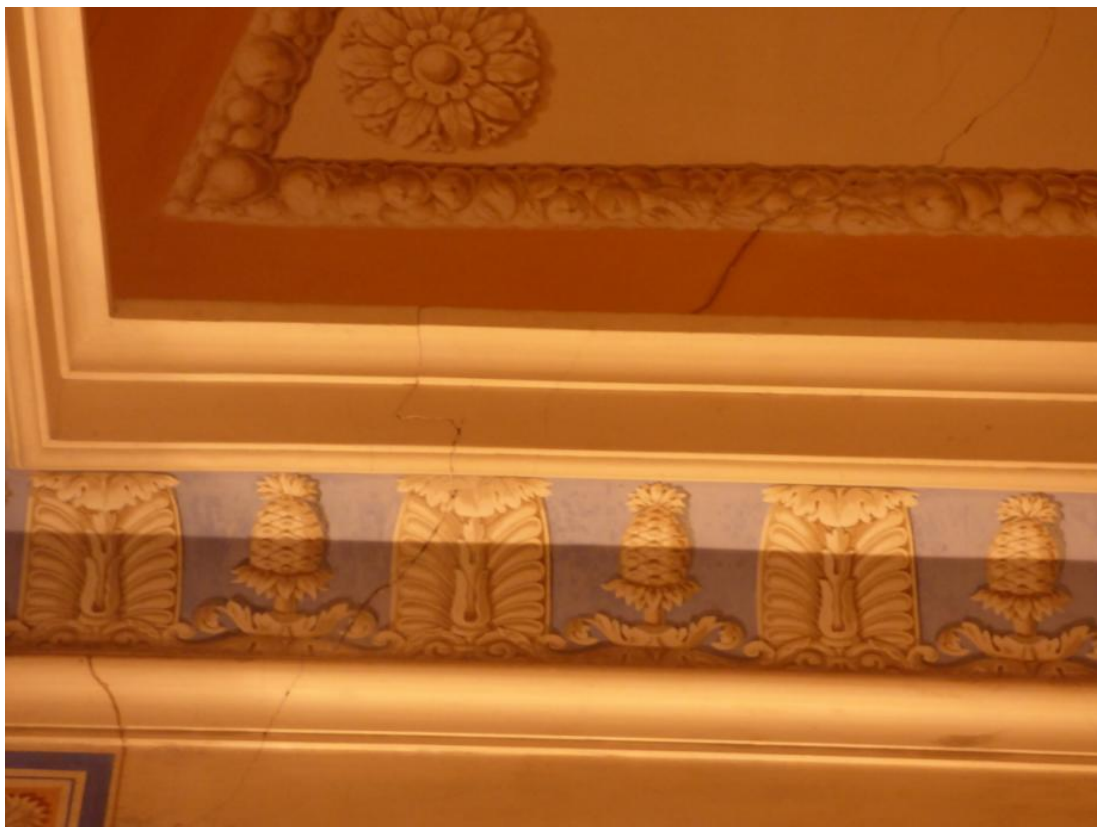
**Fig. 36** – Torreão Sul, fissura que percorre todo o comprimento da parede.  
(PLM)

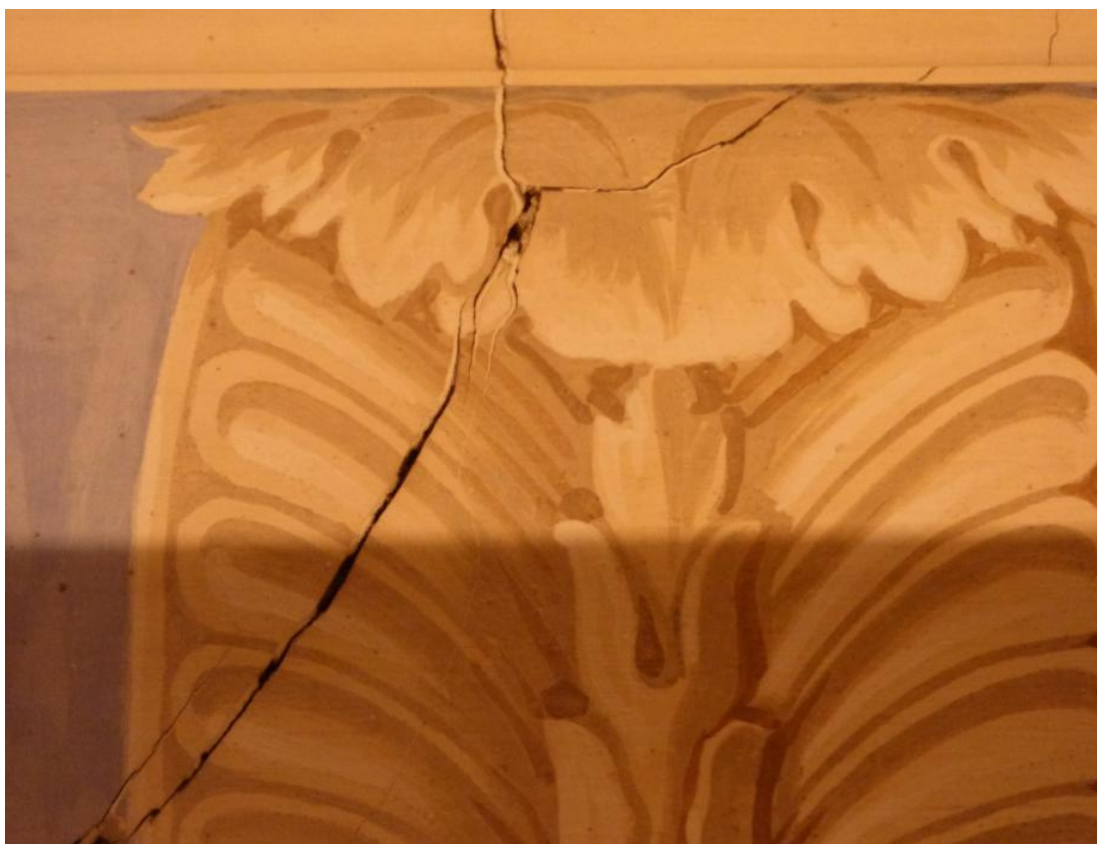
**Fig. 37** – Torreão Sul. Pormenor: fissura. (PLM)
